**Arviointi**

# VIITASAARI, ILMOLAHDEN AMPUMARATA HAITTA-AINEIDEN HALLINTA- TARPEEN ARVIOINTI

## ILMOLAHDEN AMPUMARATA

Päivämäärä **13.6.2022**  
Laatija **Anne Jokiniemi, Ramboll Finland Oy**  
Tarkastaja **Hanna Tolvanen, Ramboll Finland Oy**  
Hyväksyjä  
Kuvaus **Haitta-aineiden hallintatarpeen arviointi**

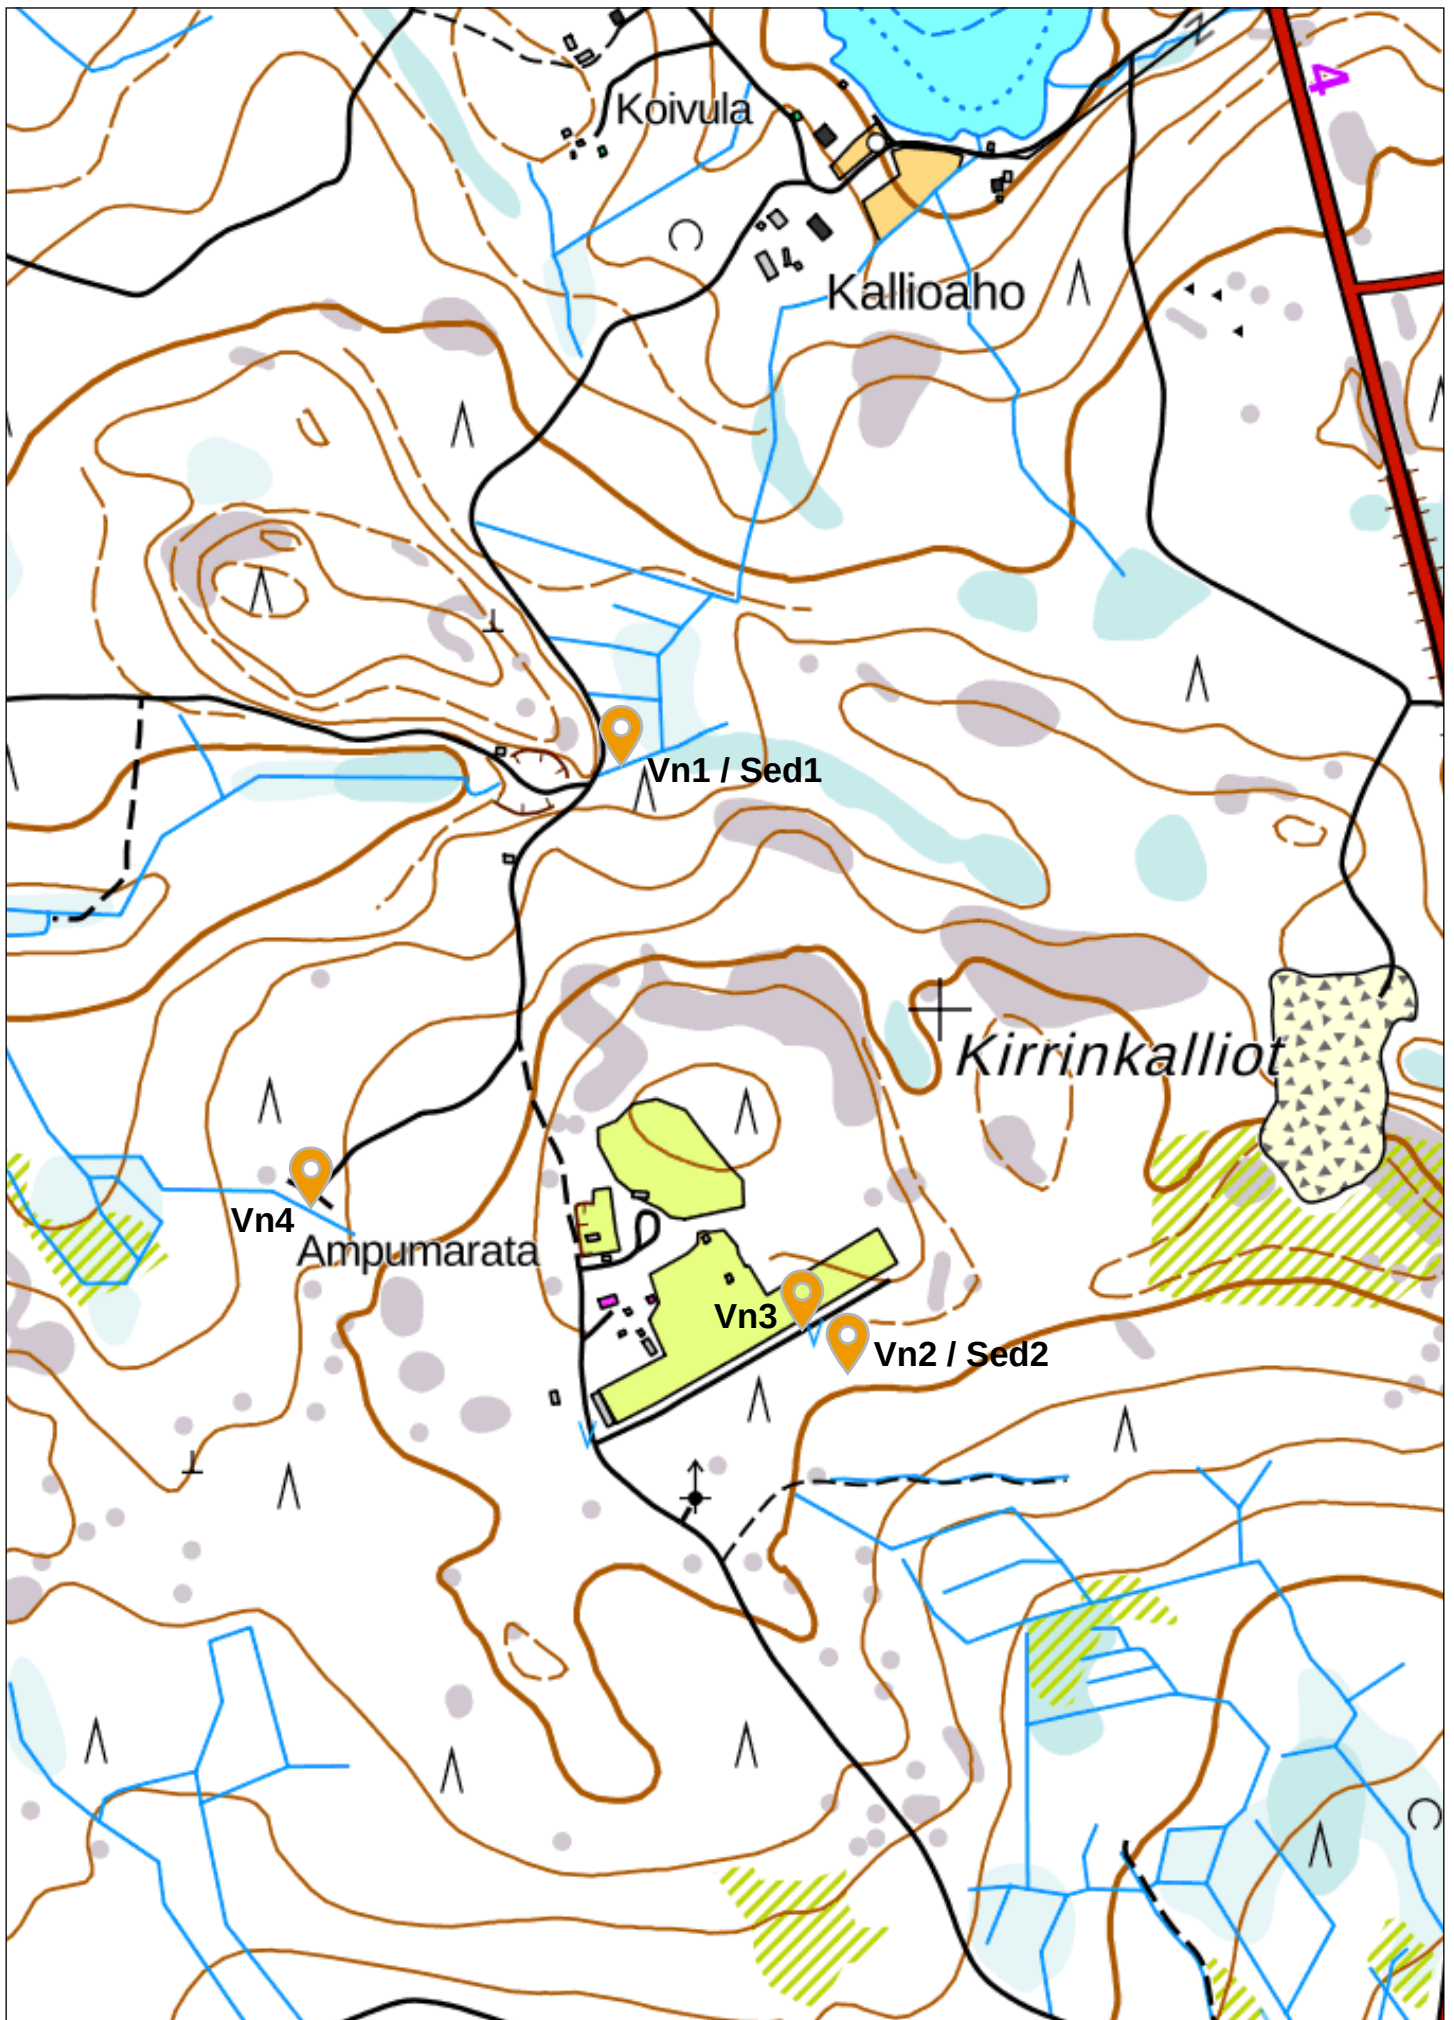
LIITE 1  
TUTKIMUSPISTEKARTTA

- Vn1, näyte ampuma-alueen pohjoispuolella sijaitsevasta ojasta. Vesi laskee ojia pitkin pohjoiseen Jurvanjärveen
- Vn2, näyte ampumaradan purkuvesien laskeutusaltaan jälkeisen ojan päästä ampuma-alueen eteläpuolelta. Vesi purkautuu näytepisteen jälkeen laajemmalle taimikkoon
- Vn3, ampumaradan purkuvedet ampuma-alueen eteläpuolella ennen laskeutusalasta (purkuputken pää).
- Vn4, näyte ampuma-alueen länsipuolella sijaitsevasta ojasta. Vesi laskee ojaa pitkin kohti länttä soistumalle / Kirrinlampeen

Pintavesinäytteiden näytteenottopaikat on esitetty liitteessä 1.

Sedimenttinäytteiden näytteenottopaikat on esitetty liitteessä 1.

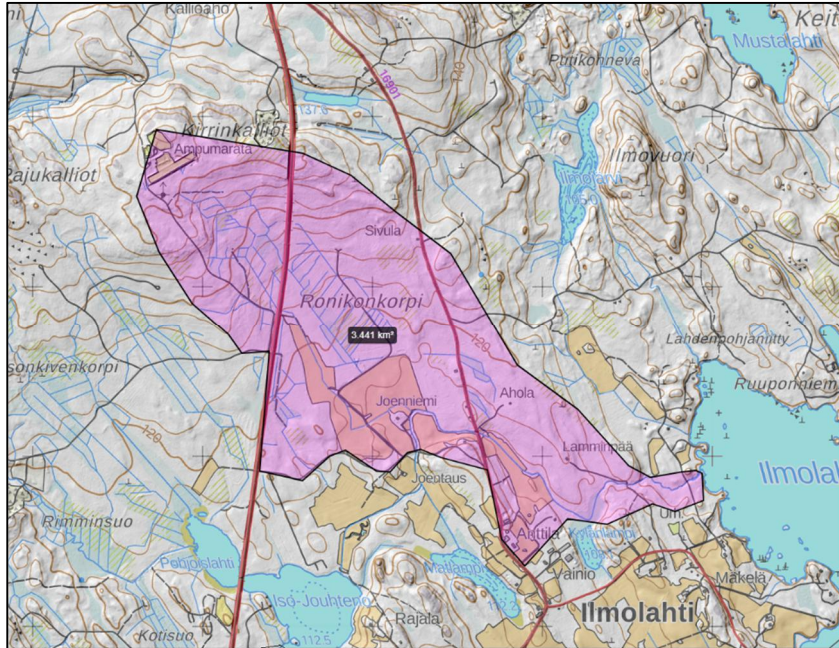
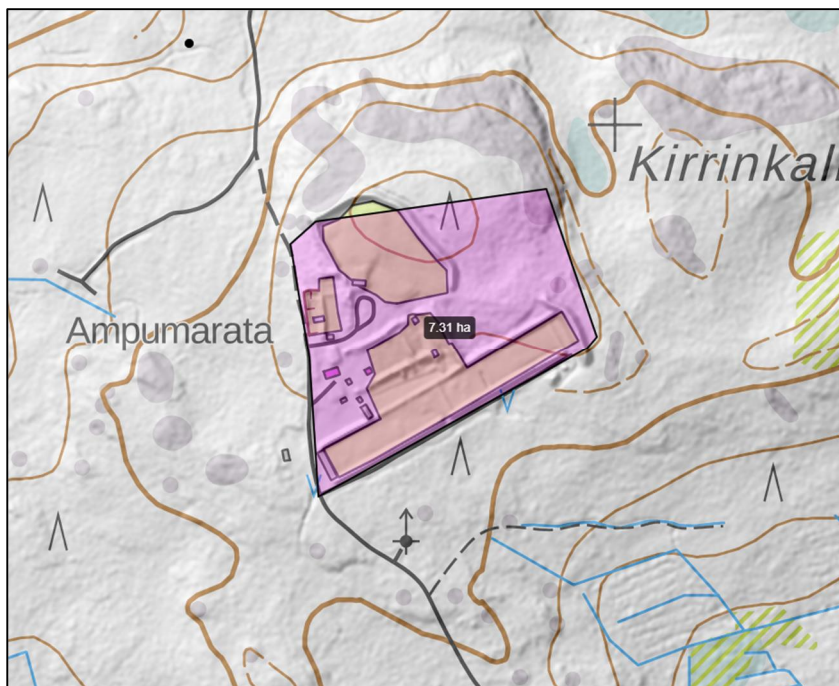
Ratojen valuma-alue

Ratojen pintavesiriskin sekoittumiskerroin on arvioitu Ilmolahden purkupisteen kohtaan (ks. Liite 4 Valuma-alueet). Kyseinen piste edustaa ratojen pintavesikuormitusta ennen kuin se päätyy Ilmolahteen. Kyseessä oleva valuma-alue on laaja (340 ha) ja muita mahdollisia metallikuormituslähteitä ei ole voitu huomioida.

Ilmolahden pisteen valuma-alue 340 ha eli 3,4 km<sup>2</sup>.
