YMPÄRISTÖLUPAHAKEMUS

**PIHTIPUTAAN LÄMPÖ JA VESI OY:N  
KOMPOSTOINTIKENTTÄ**

**Pihtiputaan Lämpö ja Vesi Oy**

LAATINUT:  
Savo-Karjalan Ympäristötutkimus Oy

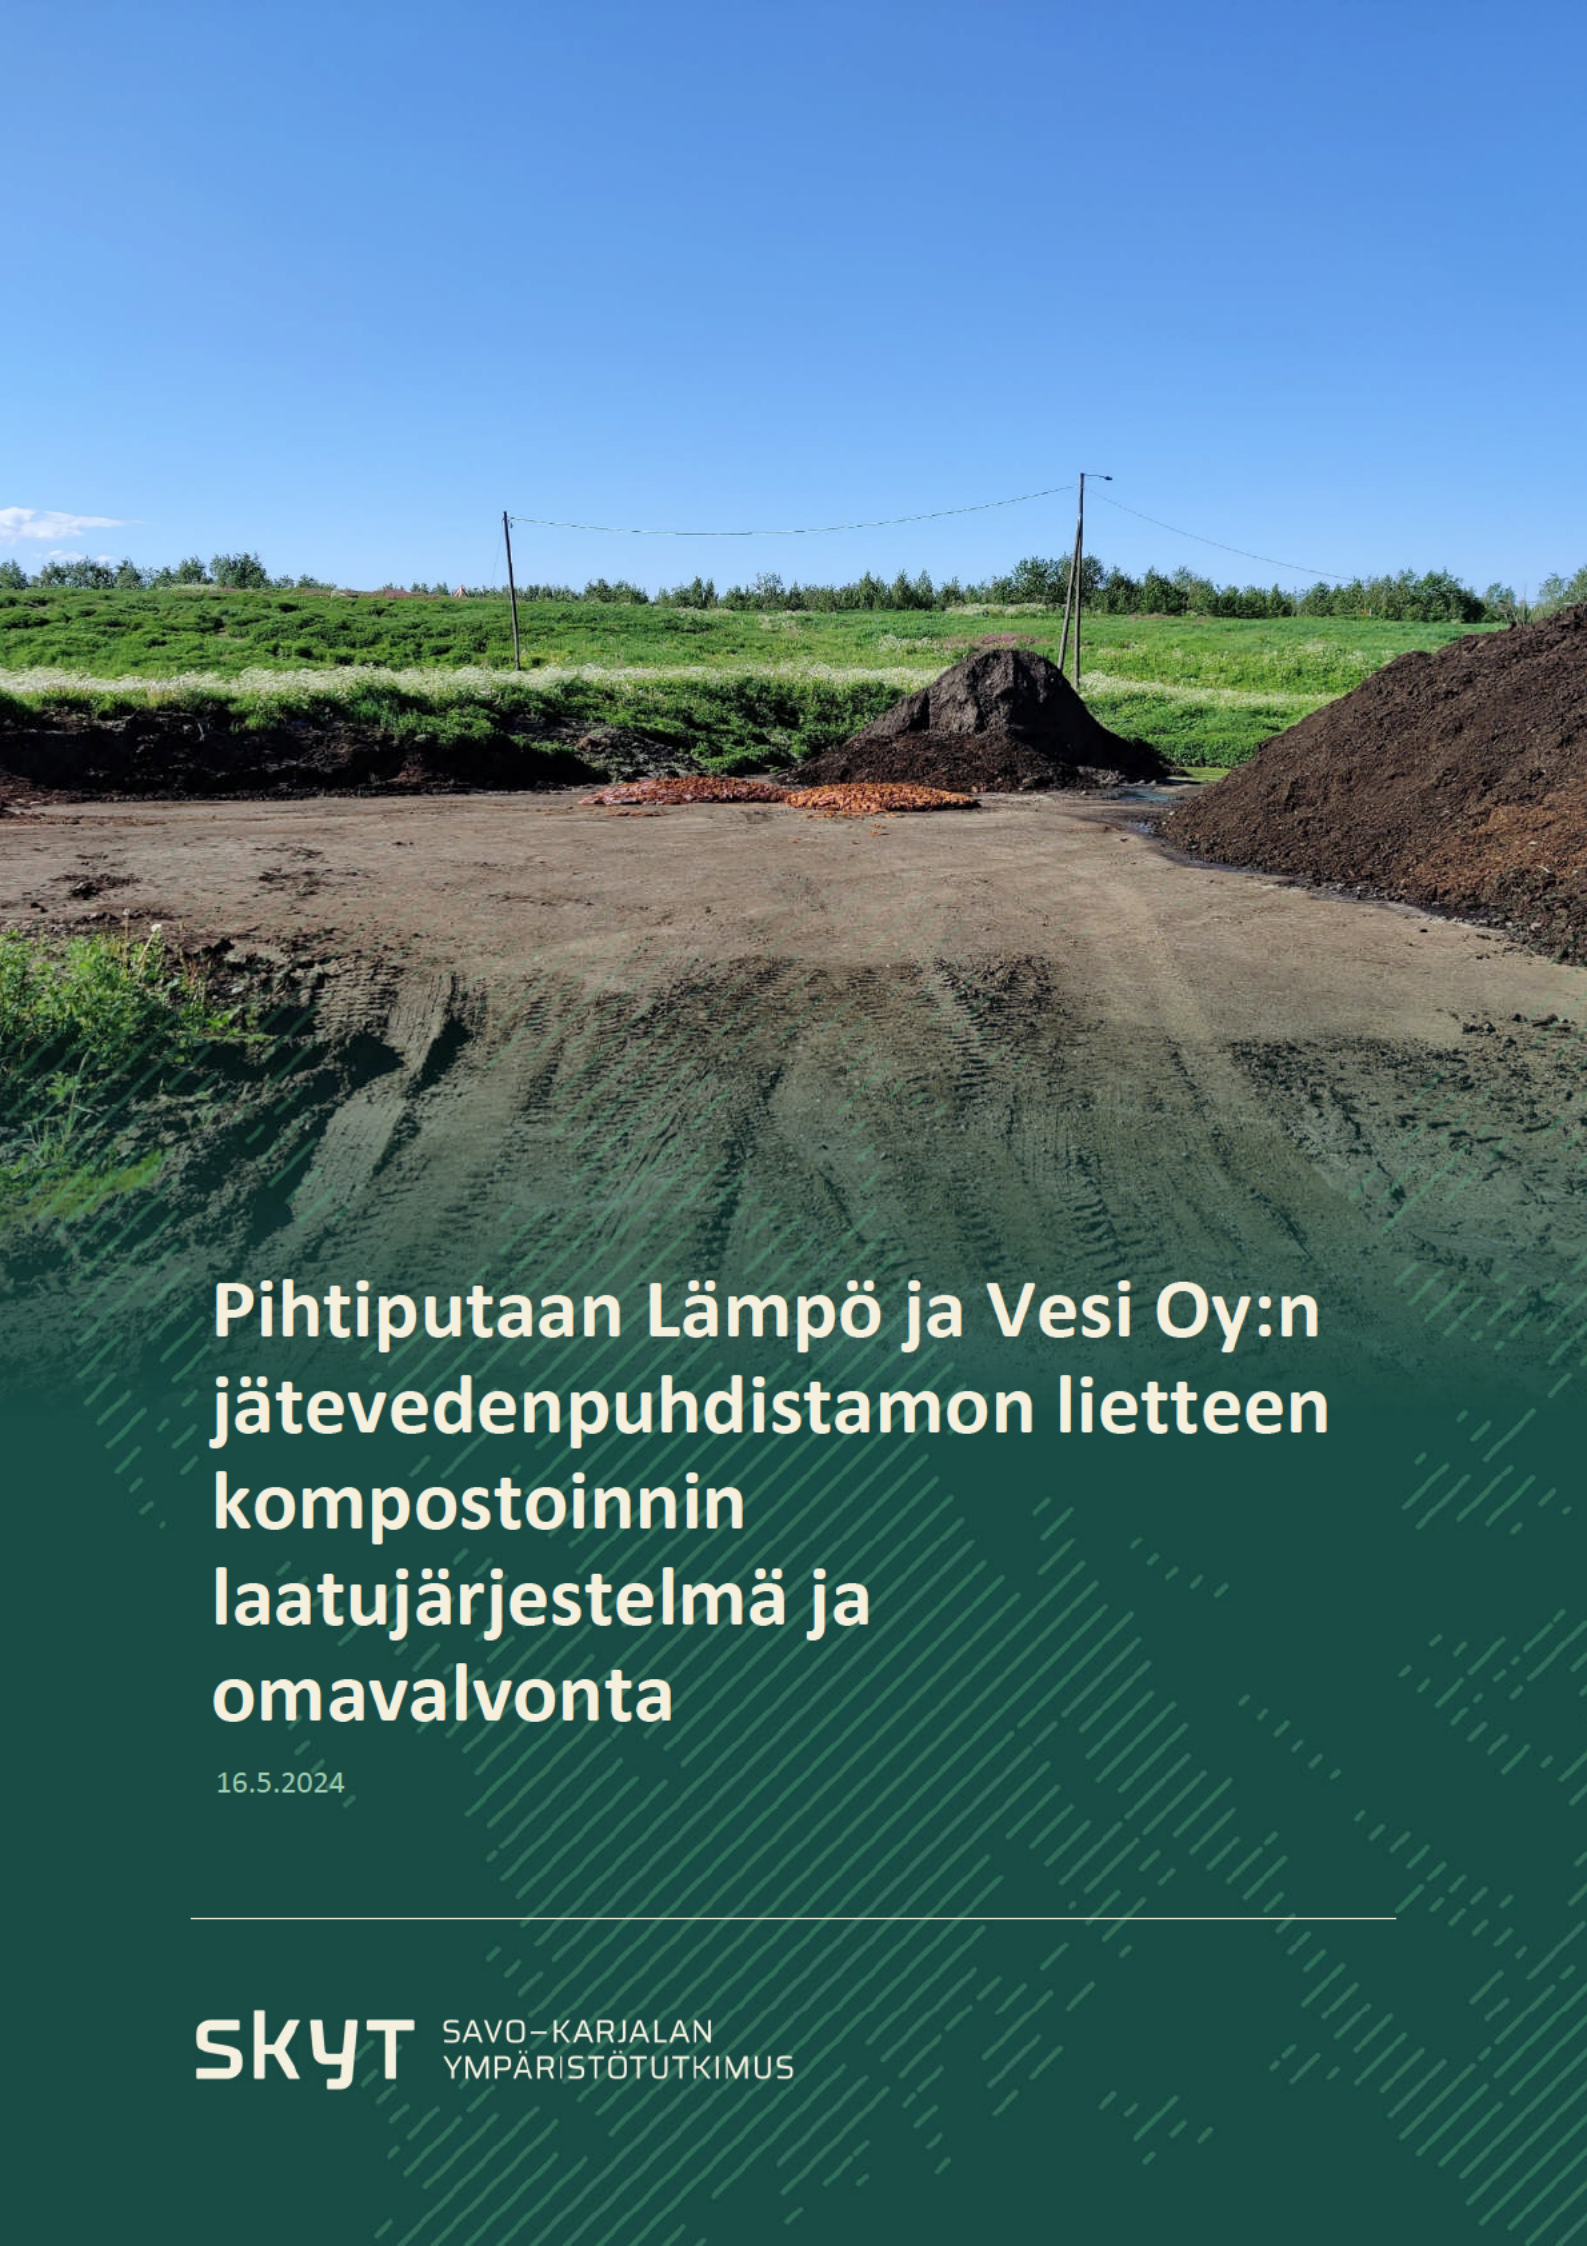
PIHTIPUTAAN KUNTA  
LAKKAUTETTU KAATOPAIKKA  
HAPAVUORENTIE 32

MERKINTÖJEN SELITYS

P1 Vesistöntarkkailupiste  
P2 Vesistöntarkkailupiste  
P3 Vesistöntarkkailupiste

K1 Kaasunpoistokaivo  
K2 Kaasunpoistokaivo  
K3 Kaasunpoistokaivo  
- - - PLV OY vuokra-alue

TOIMINNOT

1 Aumojen kääntöalue  
2 Esikompostointi aumoissa  
3 Sekoitusalue  
4 Tukiaine / mahdollinen haravointijäte  
5 Pihtiputaan kunnan maanparannusainevarasto

Kartta mk 1:2000

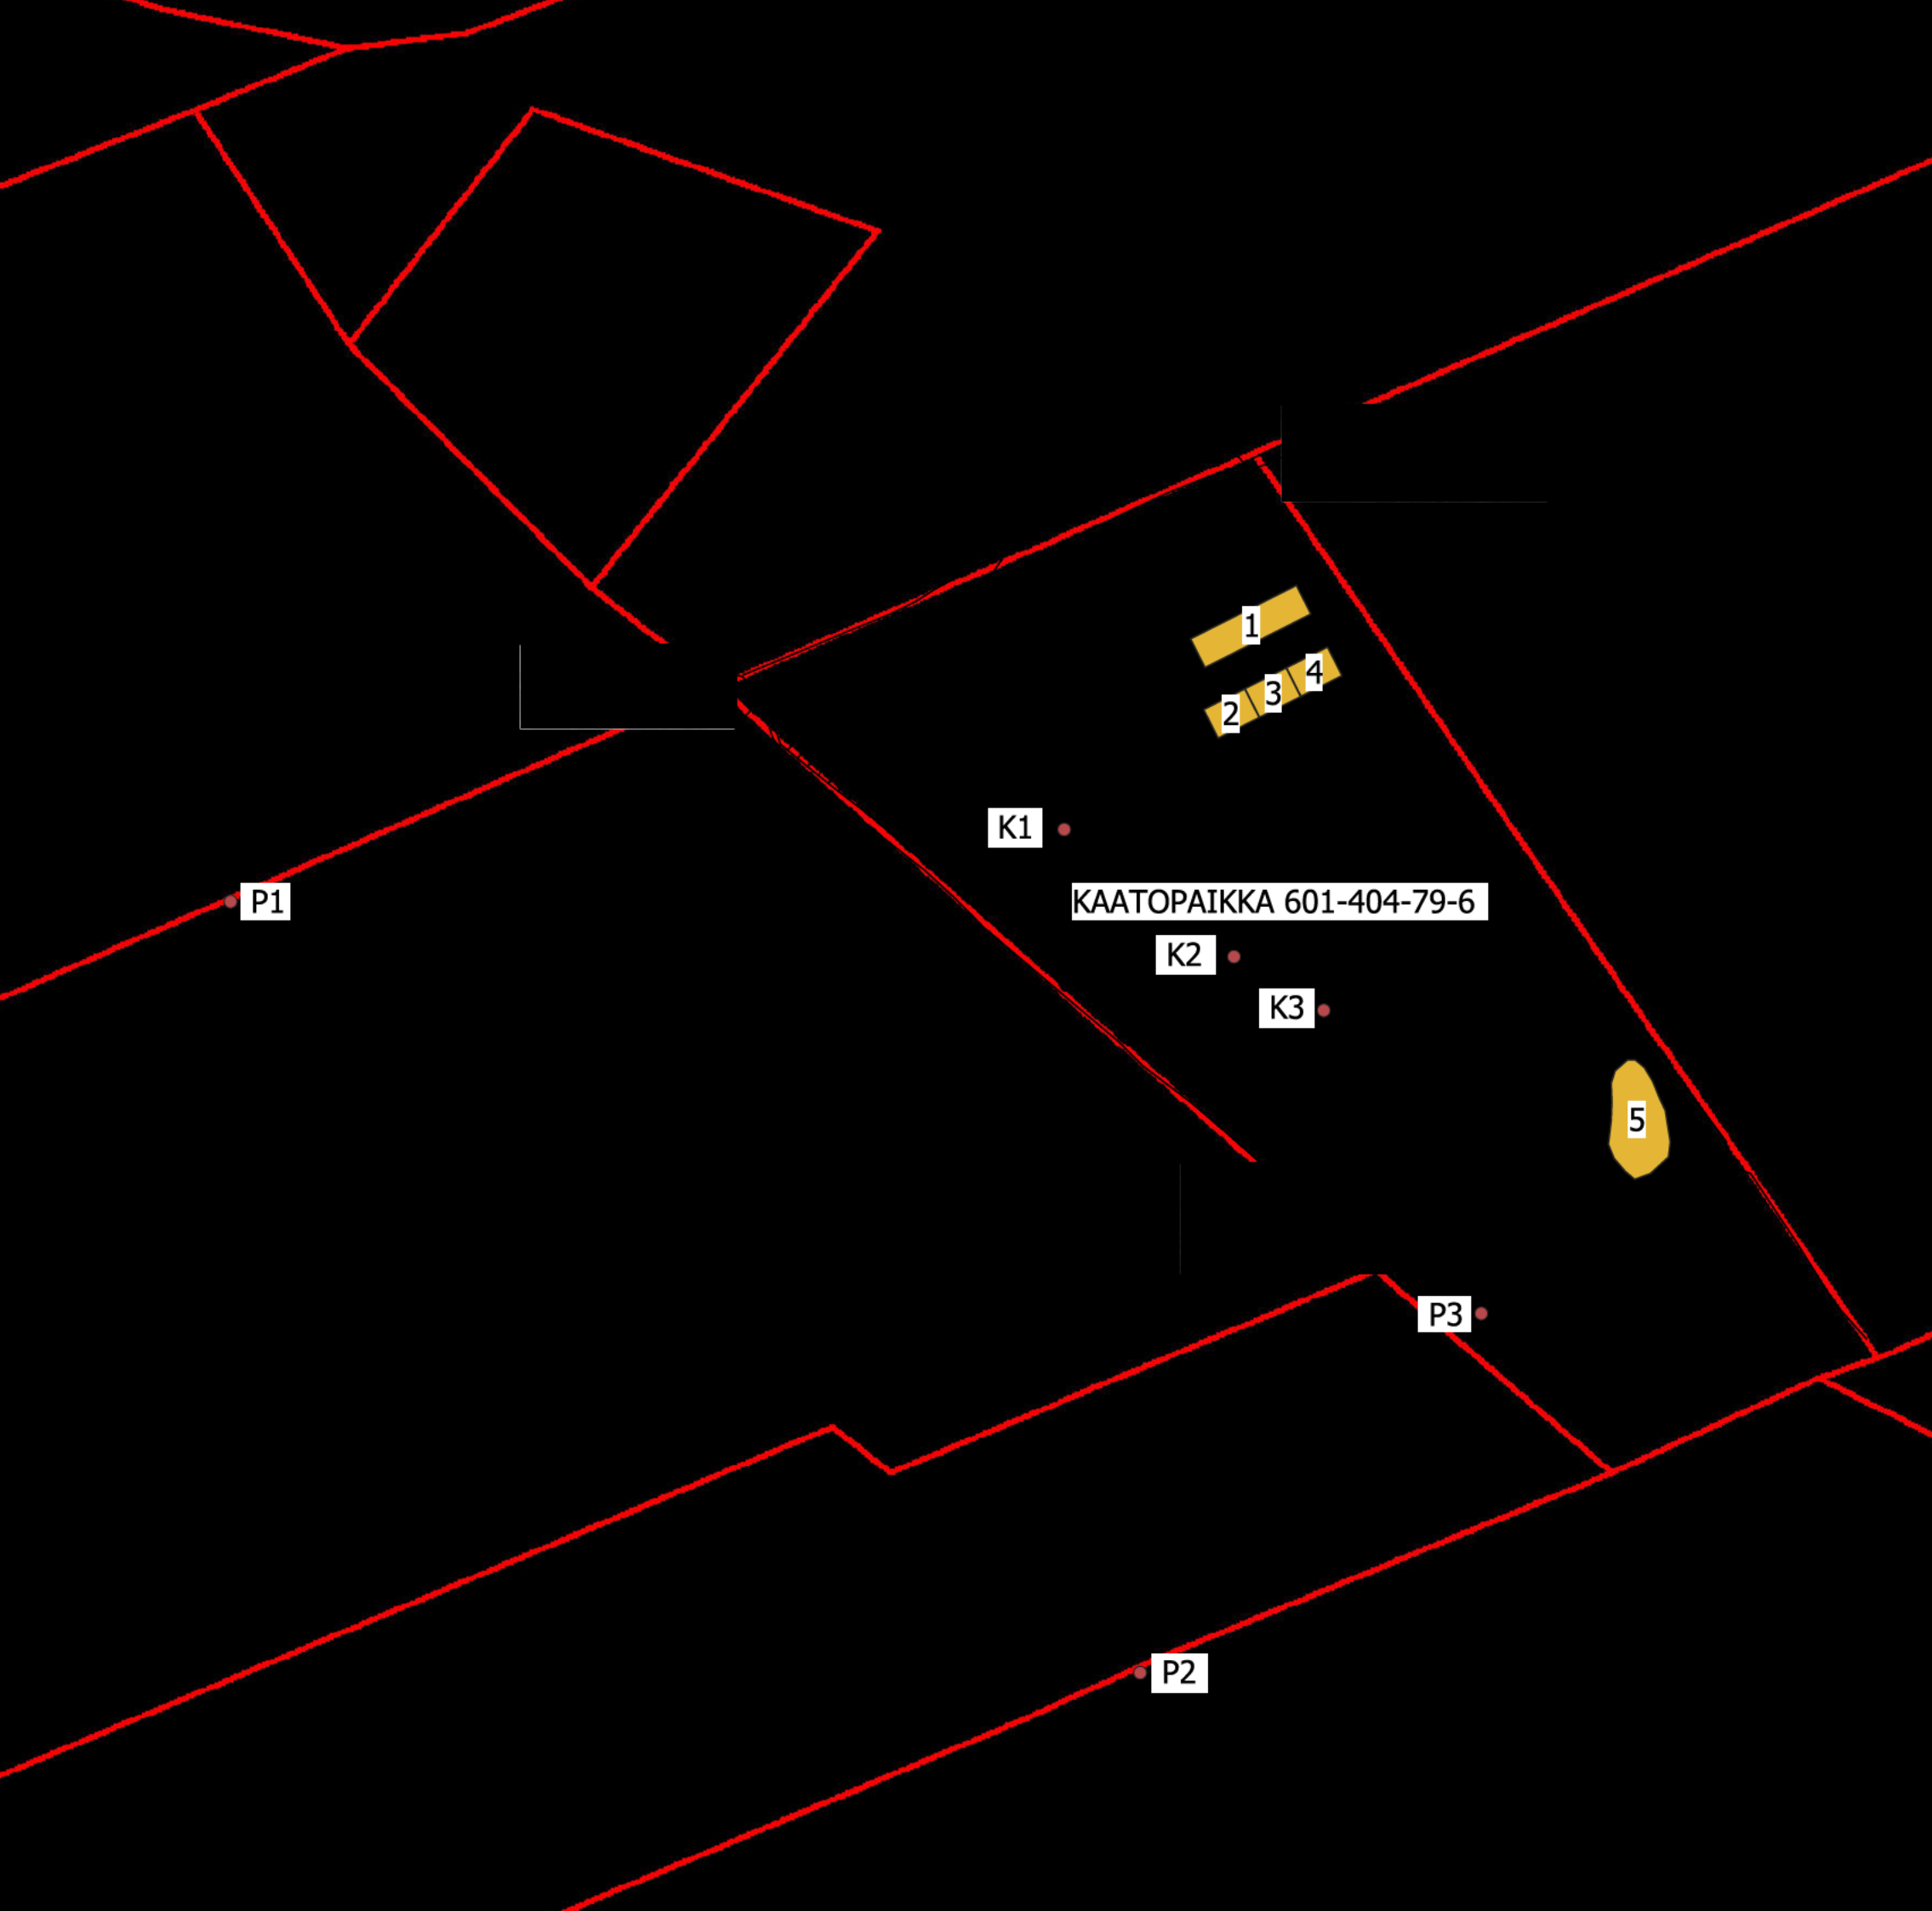
PIHTIPUTAAN KUNTA  
LAKKAUTETTU KAATOPAIKKA  
HAPAVUORENTIE 32

MERKINTÖJEN SELITYS

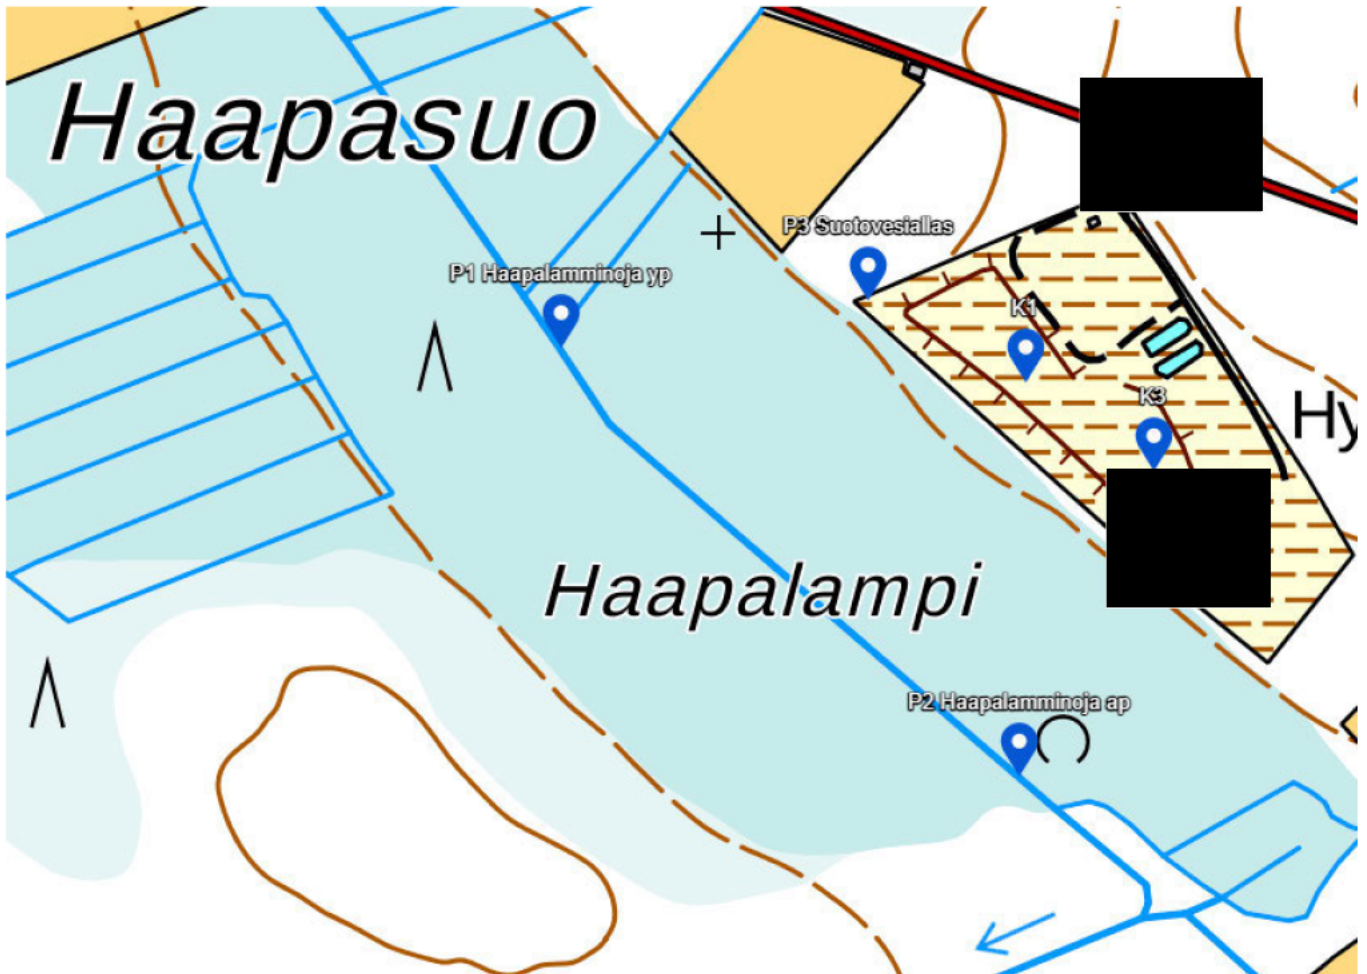
Kuva 2. Pihtiputaan Haapavuoren kaatopaikan tarkkailun havaintopaikat (lähde: MML, karttapaikka.fi).

Tarkkailuun liittyvät havaintopaikat ovat esitettyinä kartalla kuvassa 2. sekä havaintopaikkojen koordinaatit ovat taulukoituna taulukossa 1. Tarkkailu koostui pintavesitarkkailusta (P1-P3), pohjavesitarkkailusta (P4-P6) sekä kaatopaikkakaasujen tarkkailusta (K1 ja K3).
